EN206 – Fafe – Reabilitação de 3 PHs

A Infraestruturas de Portugal adjudicou ao GEG o Estudo Prévio e Projeto de Execução da Reabilitação de 3 Passagens Hidráulicas (PHs) na EN206 em Fafe:

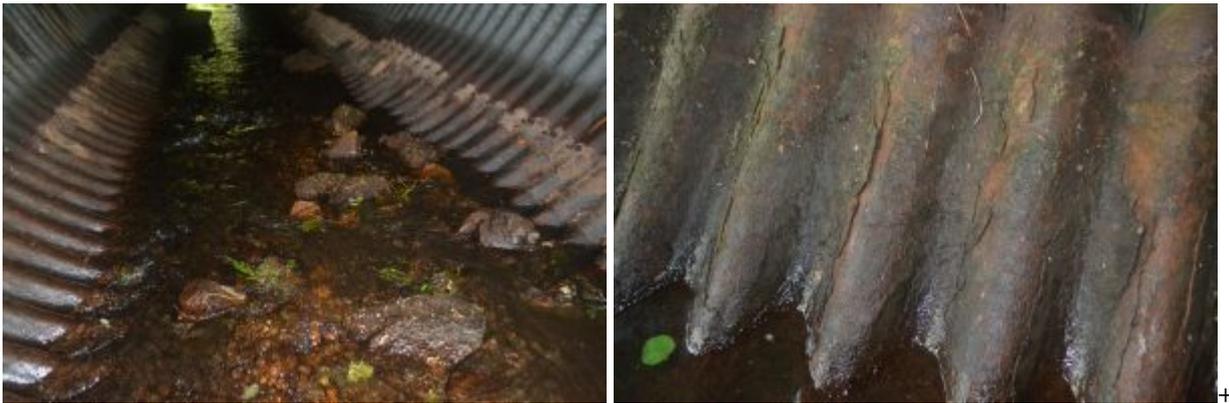
Tratam-se de PHs metálicas, do tipo ARMCO (chapa de aço galvanizada, corrugada), com diâmetros e desenvolvimentos variáveis, e dotada de bocas de entrada e saída com muros e soleira em betão armado. A obra a realizar visa reabilitar e reforçar as 3 PHs que se encontram em mau estado de conservação. A principal anomalia detetada, comum às 3 obras, foi a corrosão e delaminação das chapas de bancada, mais acentuada nas zonas em contato com a água. Esta anomalia motiva e justifica a reabilitação e reforço, para prevenir a evolução das patologias e repor as condições de segurança à exploração das estruturas.

Vista do interior da PH com a solução original em chapa de aço corrugado e pormenor da oxidação e delaminação das chapas de bancada

Após realização dos estudos preliminares, especialmente o Estudo Hidrológico-Hidráulico (EHH), foi validada a opção de reforço estrutural com recurso a encamisamento interior dos tubos existentes, solução que implica perda de secção de vazão, mas a folga existente na secção original e a melhoria do coeficiente de escoamento compensaram esse défice.

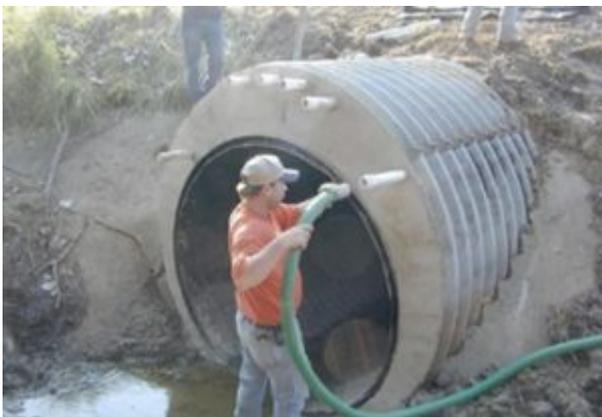
Solução de reforço da PH de Calvelos com recurso a tubo de PRFV

- PH Ribeira de Calvelos ao km 51+290 da EN206 (tubo simples com 2.30m de diâmetro e 42m de desenvolvimento):
- Tubo de encamisamento circular em PRFV (polímero reforçado com fibra de vidro), com 1.90m de diâmetro, sendo o espaço entre os dois tubos preenchido com injeção de betão autocompactável de elevada fluidez;
- PHs Ribeira da Moreira ao km 52+430 e Km 52+650 (cada uma com tubos duplos com 3.80m de diâmetro e 50m/67m de desenvolvimento, respetivamente):
- Anel interior em betão armado, com espessura mínima de 0,25m, com recurso a betão moldado in situ com apoio de cofragem metálica rolante com painéis metálicos.
